A GÁRDONYI GÉZA EMLÉKÉV KERETÉBEN
**AZ EGRI GÁRDONYI GÉZA EMLÉKHÁZ
FELÚJÍTÁSA**

MEGVALÓSULÁSI DOKUMENTÁCIÓ

GÁRDONYI GÉZA EMLÉKHÁZ FELÚJÍTÁSI MUNKÁI

ELVÉGZETT MUNKÁK ÉS STATIKAI MEGERŐSÍTÉS RÖVID LEÍRÁSA

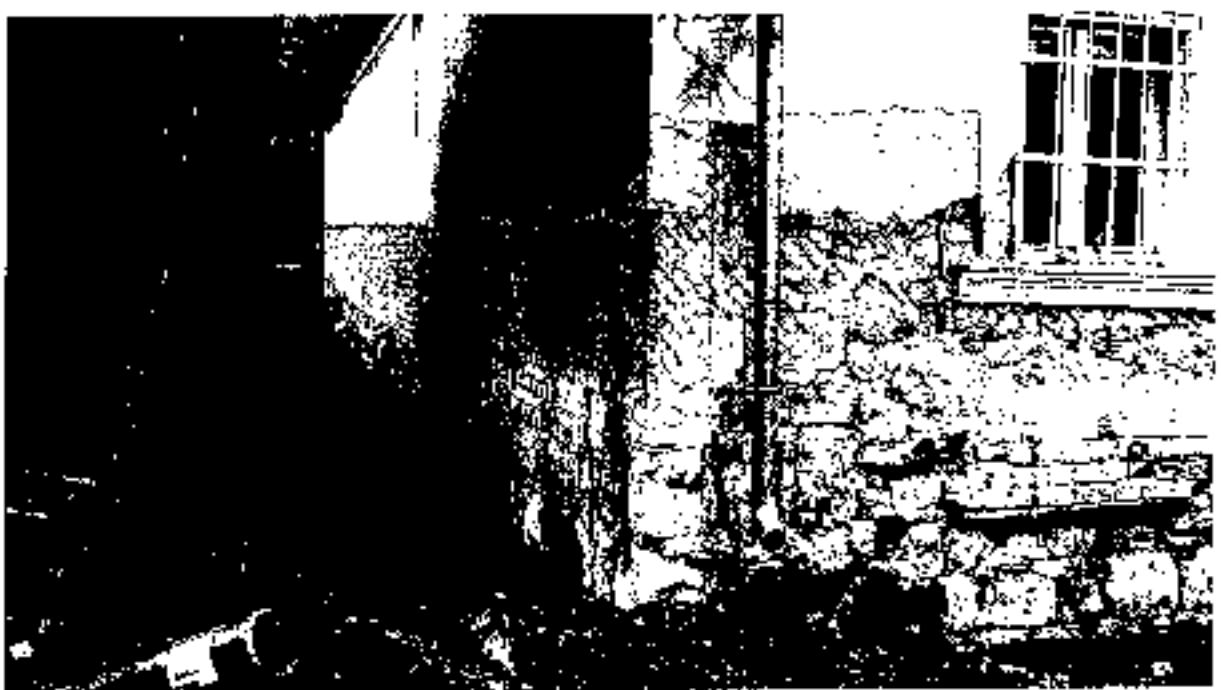
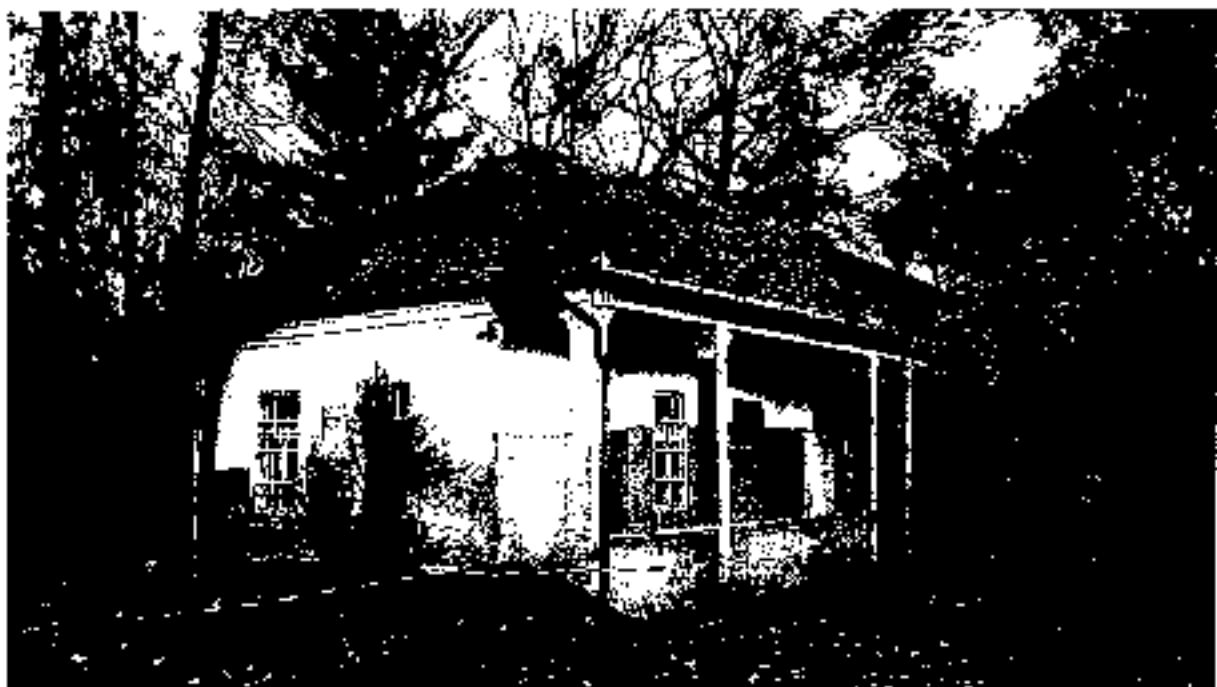
Aláalapozás, talpgerenda készítése, vakolat eltávolítás

A lantoszerkezeti megerősítés részeként az épület DNY-i és ÉNY-i fala alatt teljes hosszon alapmályítás készült zsaluzott betonból, felül kisméretű téglasor kiékeléssel. A meglévő alapkoszorút elbontották, helyette az épületet körbefogló új, nagyobb keresztmetszetű vasbeton koszorú készült, melyet az alapba is bevéslik. A koszorú a korábbival ellentétben a tornác belső oldalán fordul be, ezért a tornác meglévő,

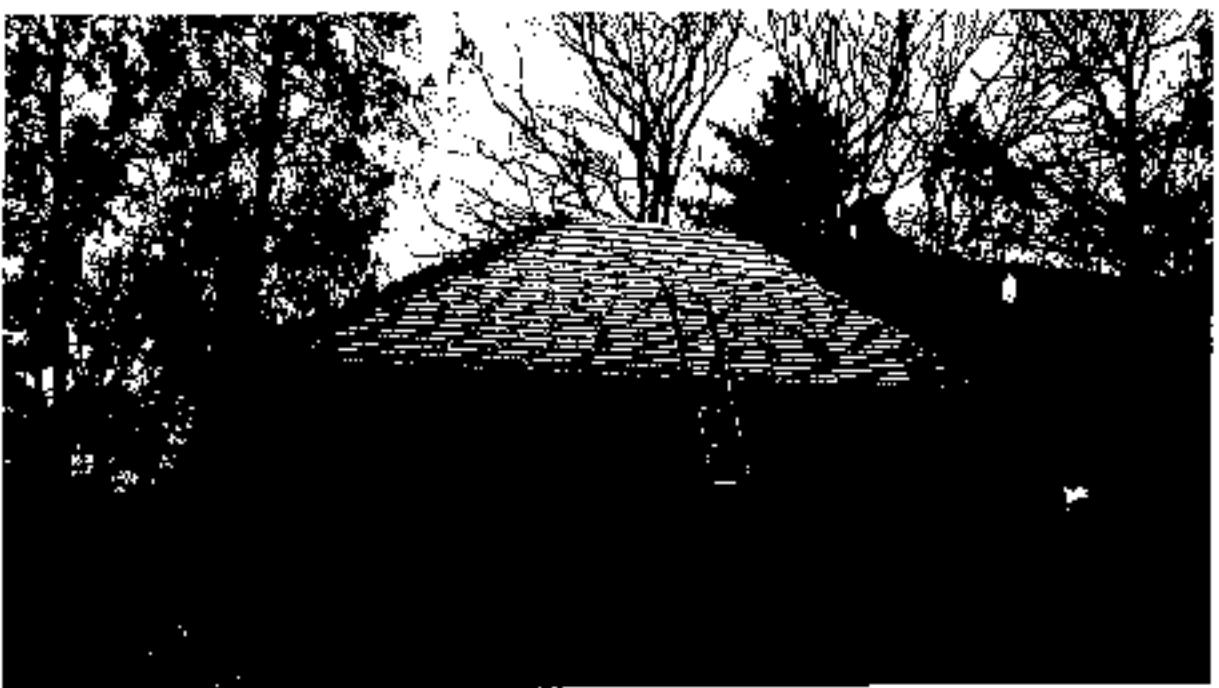
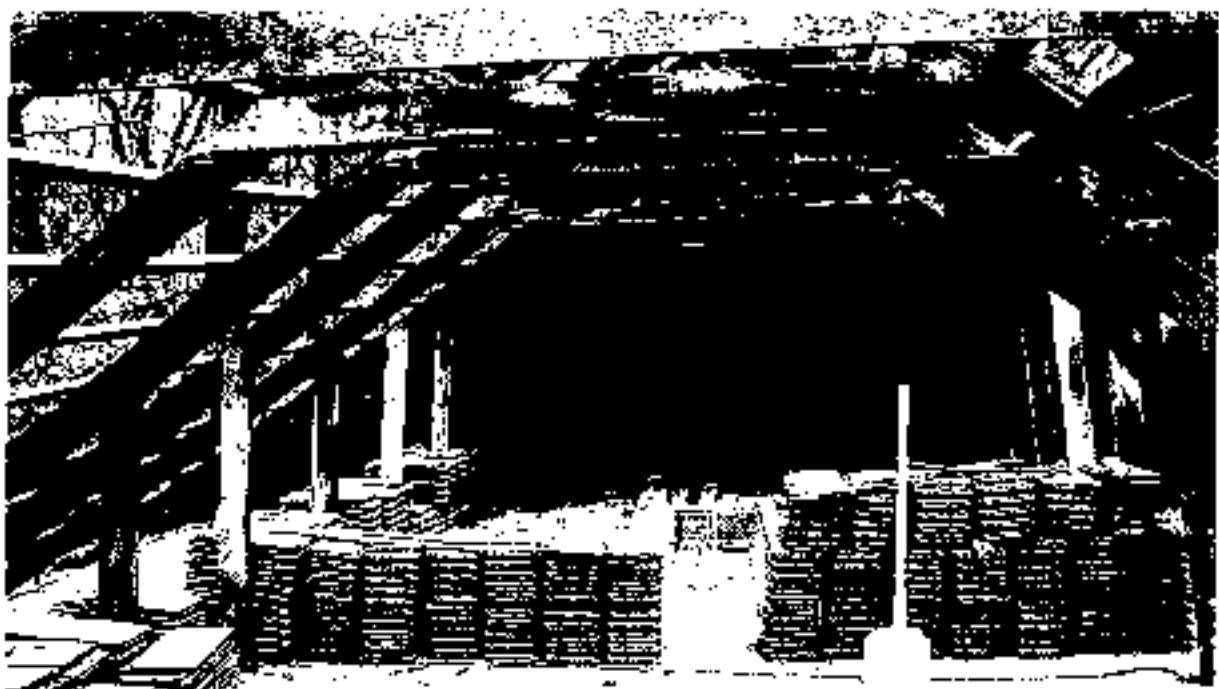
Tetőhéjazat és ereszcsatorna csere

A teljes héjazatot a meglévővel azonos hornyolt cserépre cserélték. Az oromszegélynél tapasztalható beázást megszüntették. A fix tetőbevilágító ablakokat korrektebb kivitelű, asztalos szerkezetekre cserélték. Az eresz- és lefolyócsatoma hibás elemeit cserélték. A lefolyócsatoma mechanikai védelméről a süllyesztő szekrényhez való csatlakozásnál acél állványosövet építettek be. A járdákba süllyesztett HL típusú tisztítóelemeket helyeztek el. Az épület hővédelmének javítása céljából a hagyományos szerkezethez jobban illeszkedő, 15-18 cm vastag celluloid hőszigetelést kapott. minden gerendaközött az eresznel kibontottak, és a gerenda magasságát kitölve speciális géppel nyomták be a hőszigetelő anyagot. minden gerendaköz másik végénél, a tornác felett kímélőnyillás készült az ellenőrzéshez. A megfelelő folytonosságot hőkamerás felvétel igazolja.

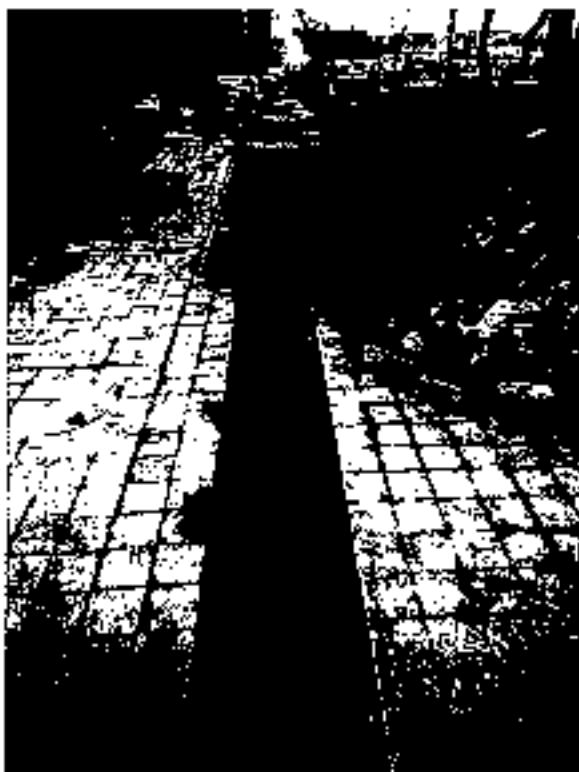
Kőzmű csatoma (esővíz vezeték) kiépítése

járda is készült, és a csapadékvíz elvezetés céljából falajba fektetett csatornarendszert építettek ki.

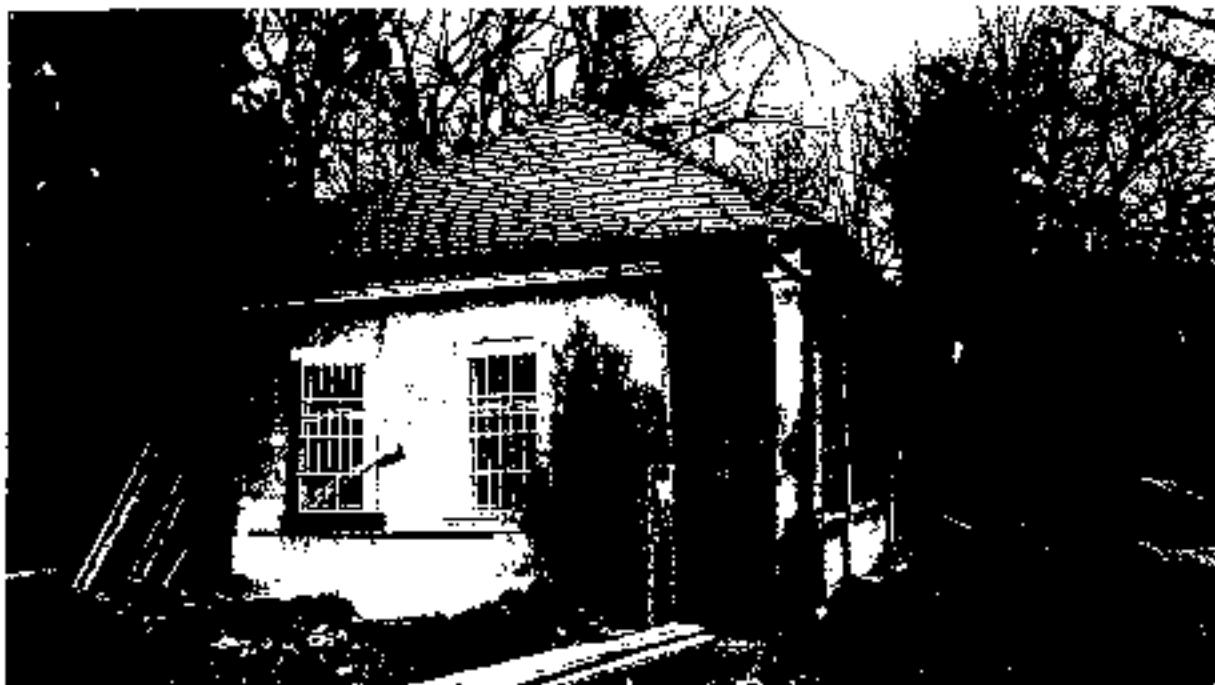
Homlokzatvakolás

A falak nedvesedésének megszüntetése érdekében a külső fal- és lábazatvakolatot a padlószint fölött 1 méterig leverték, és helyette új páraáteresztő, falszárító vakolat készült.

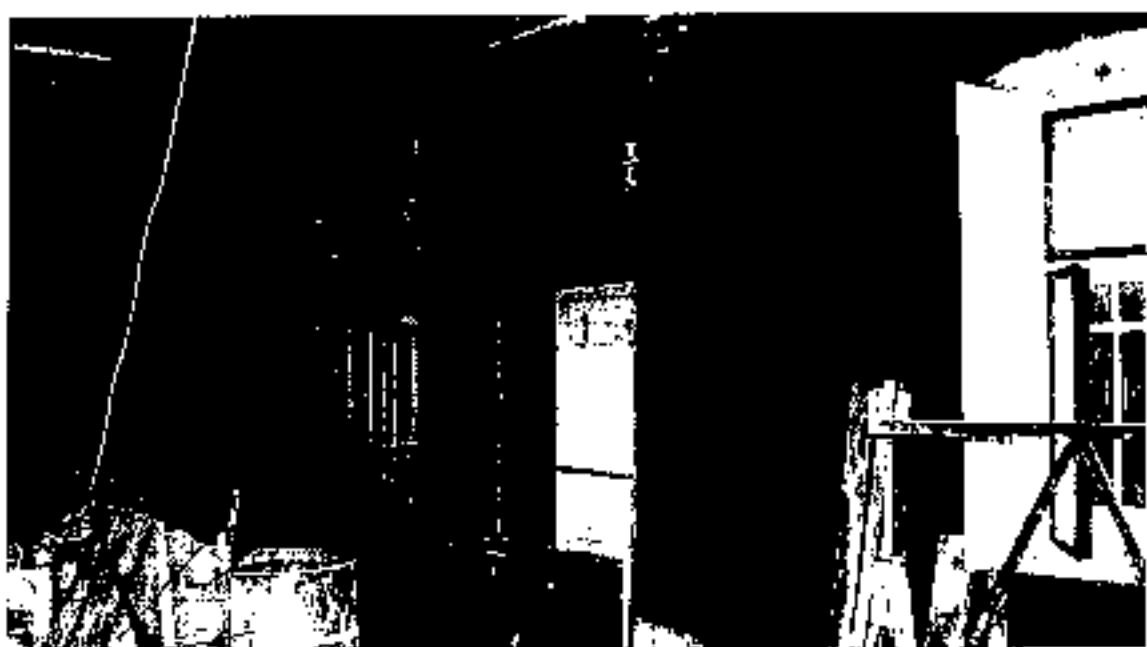
Falkutatás, vakolat eltávolítás

A falak belső glottelt felületképzése, valamint a homlokzat megmaradó vakolatú részén a színezőréteg lekaparásra került, és páraáteresztő simító vakolat készült helyette. Ez különösen aktuális volt, mivel a repedések kezelése, hálózás, a vonóvasak elhelyezése is jelentős vésésekkel járt. Kicserélésre került az épület villamos hálózata is. A lámpák, riasztók leszerelésre kerültek, majd tisztítás, restaurálás után újra visszakerültek. Beépítésre került egy tűzvédelmi leválasztó kapcsoló is, mely az épület külső oldalán elérhető (tűz esetén).

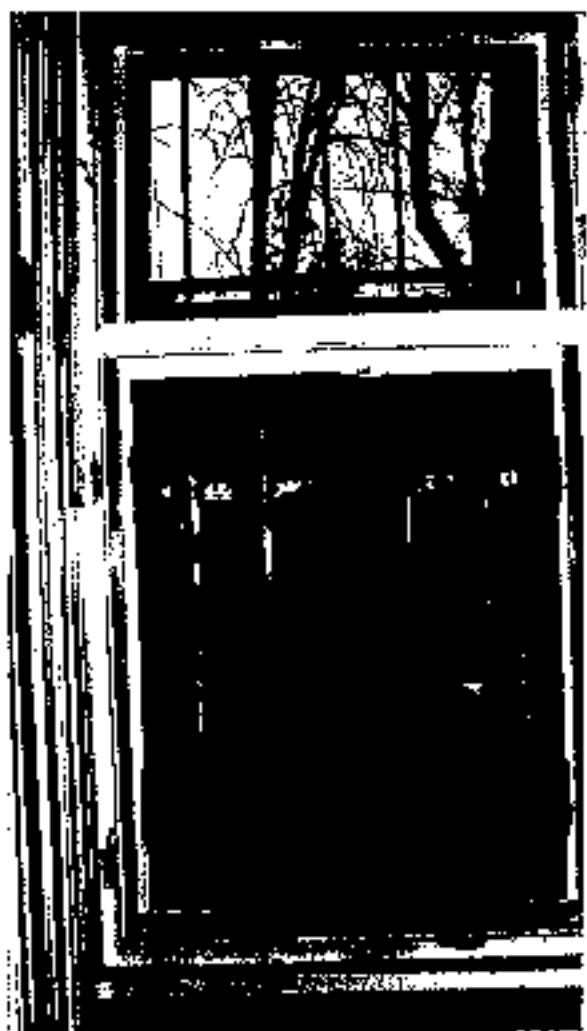
Nyíllászárók felújítása

A nyílászárókat is újramázolták. Elötte a meglévő mázolást a profilok védelme mellett eltávolították, majd az ablakokat pázsították, a törött ablakszemek cserélték. A kamraajtó zárját javították.

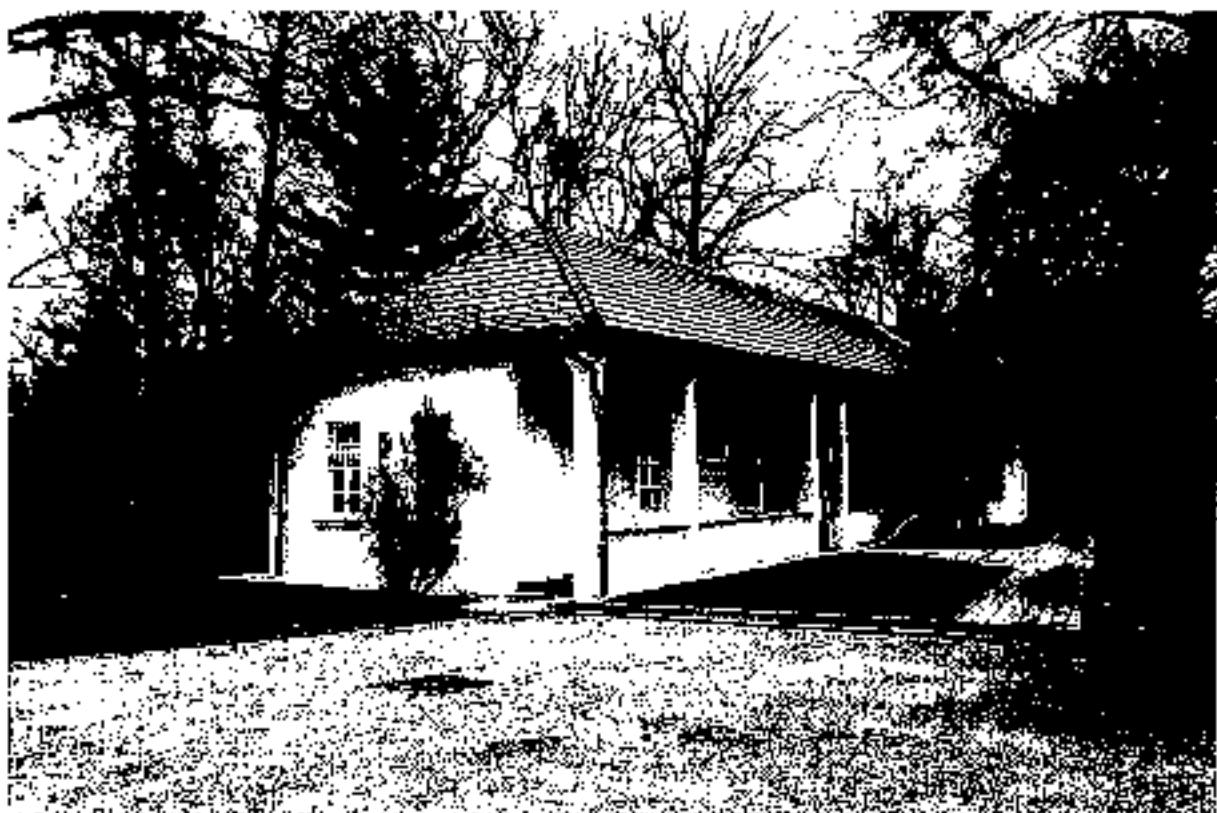
Festés előtt:

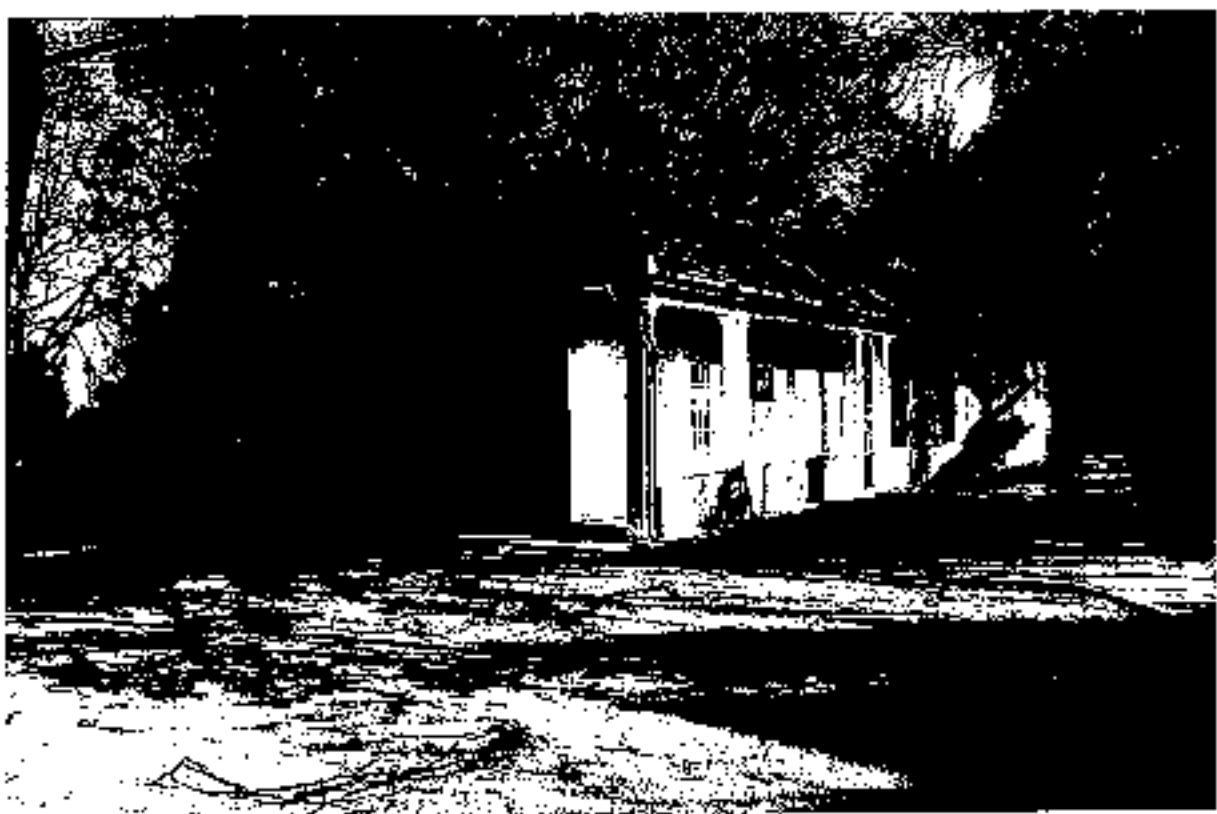
Festés után – A kész épület és környezete
